MOULIN A VENT DE JUFFET

RESTAURATION / RECONSTITUTION

RAPPORT D'ETUDE

Première partie : relevé de l'état des lieux

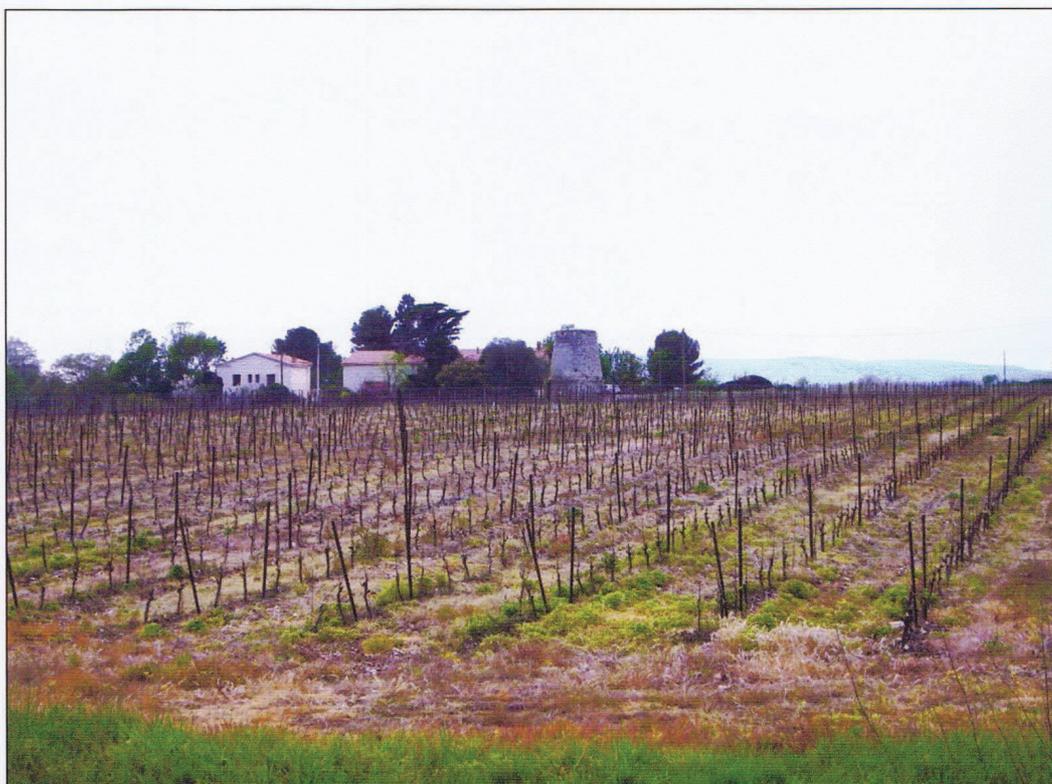
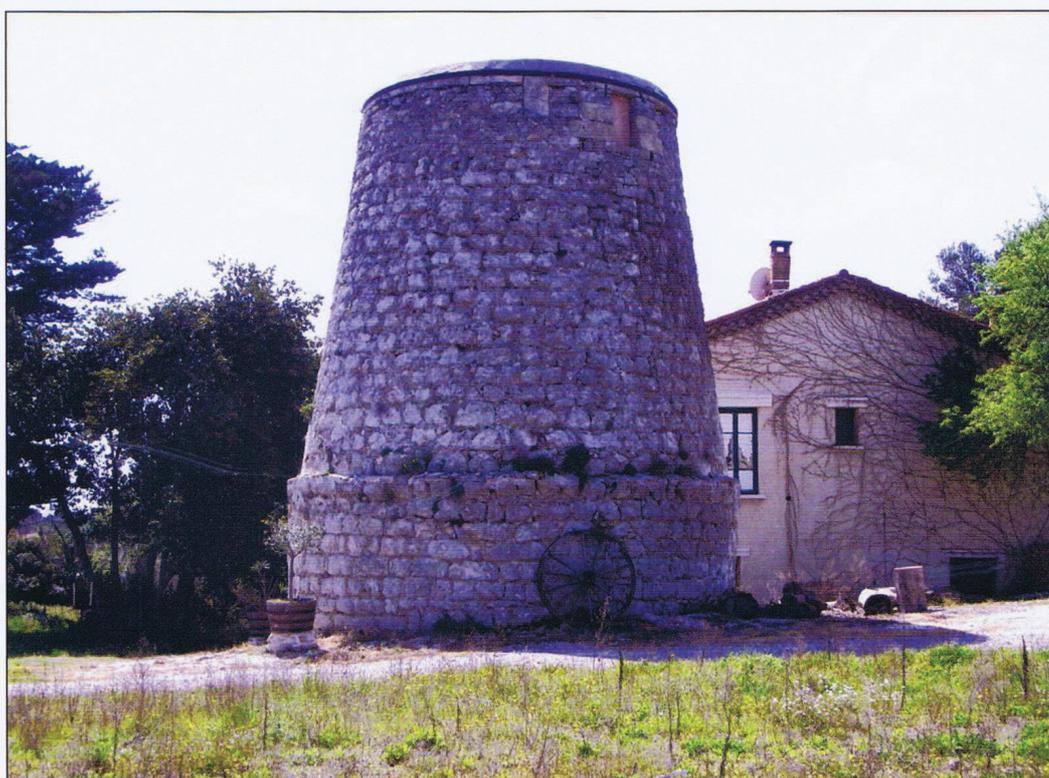
VUES D'ENSEMBLE

Ce moulin "tour" comprend une partie basse cylindrique abritant l'étage inférieur et une partie haute tronconique renfermant les deux niveaux supérieurs. Si toute la construction maçonnée est encore en place, le couverture charpenté comprenant le toit et les ailes ainsi que les mécanismes intérieurs ont disparu.

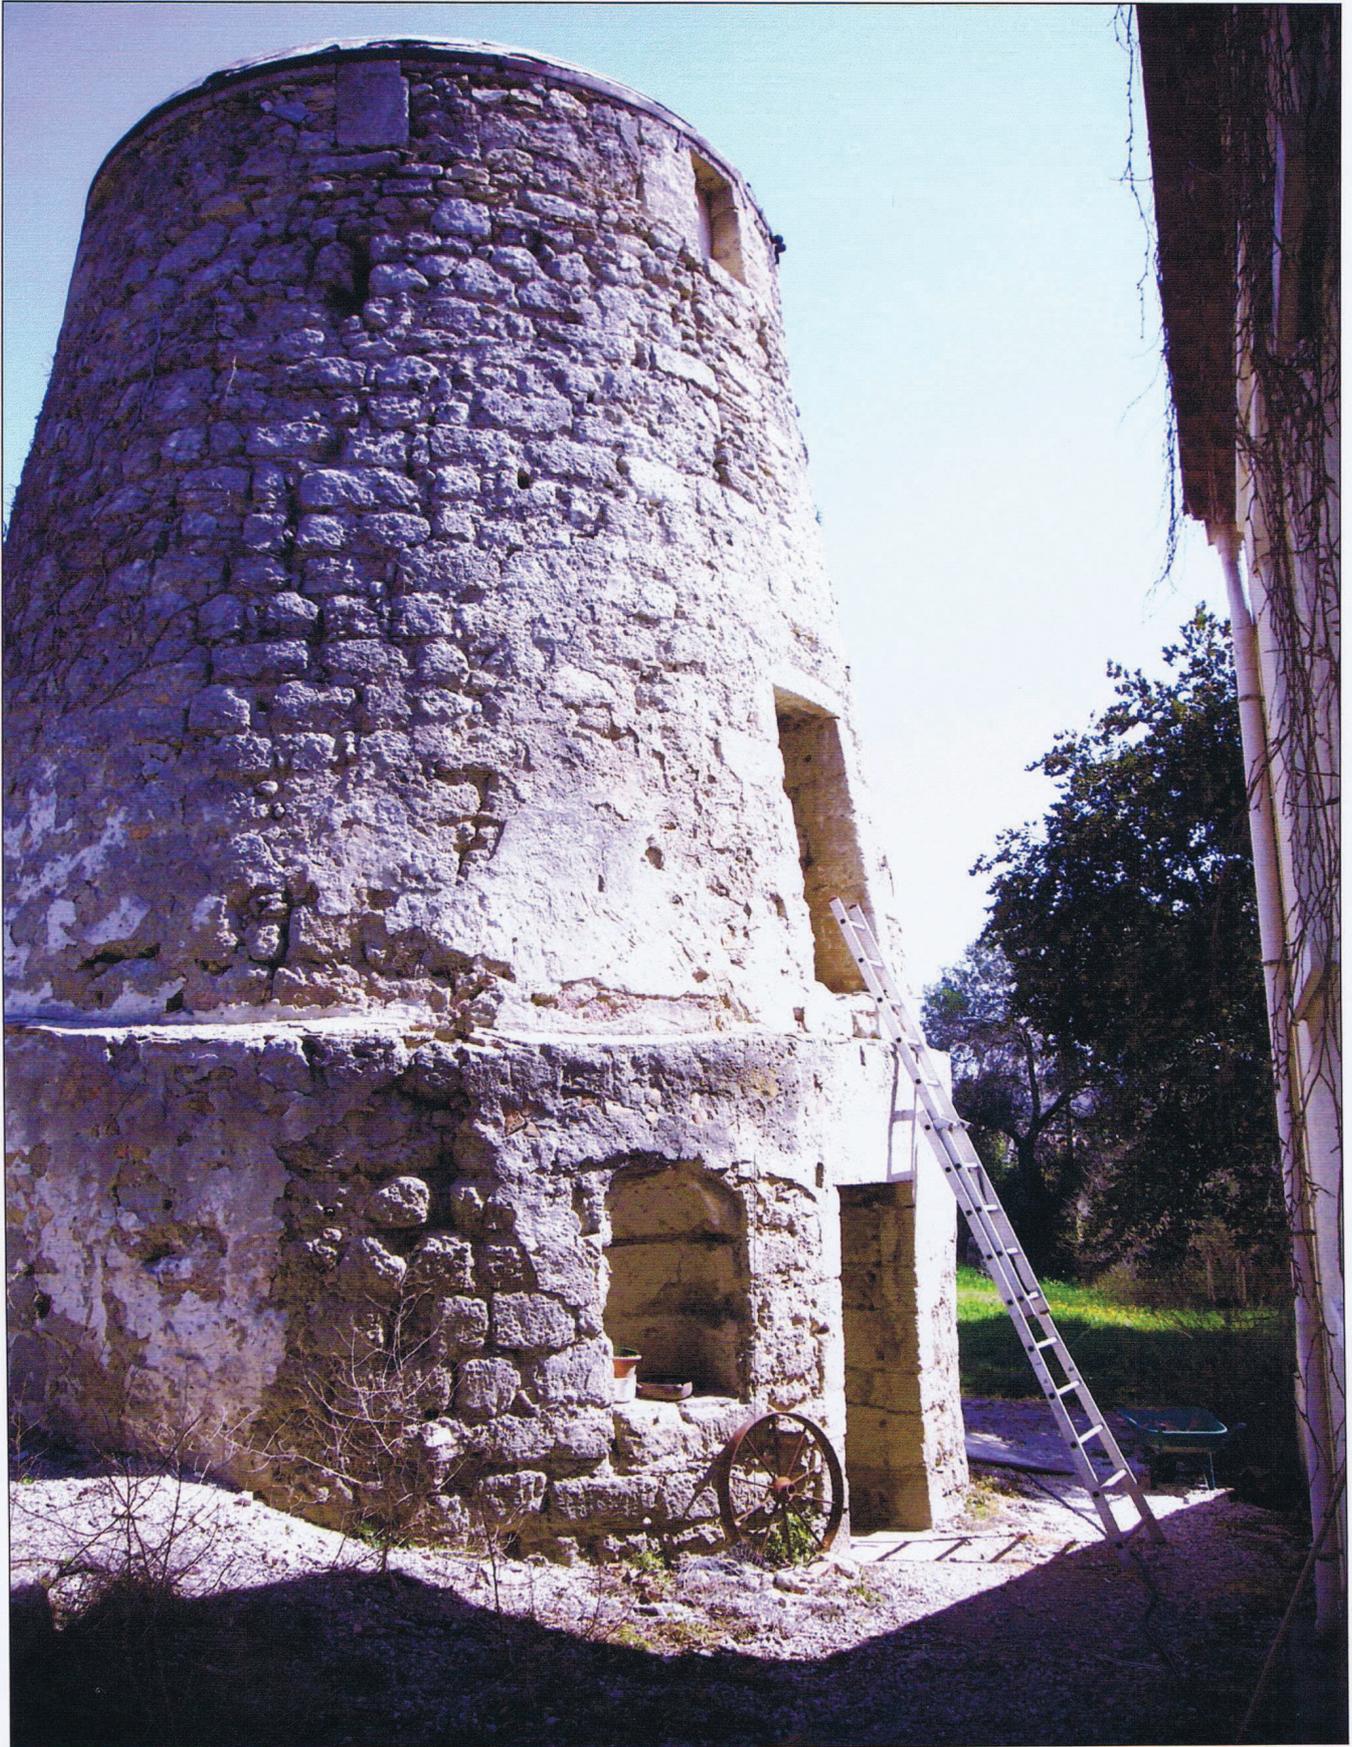
ELEVATION D'ENTRÉE

Maçonnerie de gros moellons équarris de calcaire coquillier. Nombreux vestiges d'enduits. Encadrements de baie en pierre de taille appareillée. Niche en partie basse (vestige d'un bâtiment adossé ?). Sortie du conduit de fumée en partie haute.

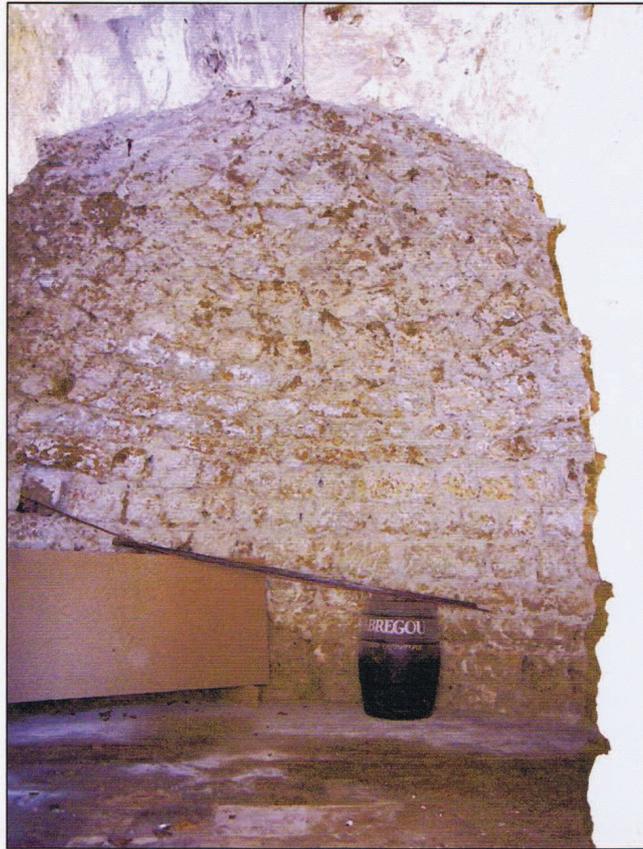
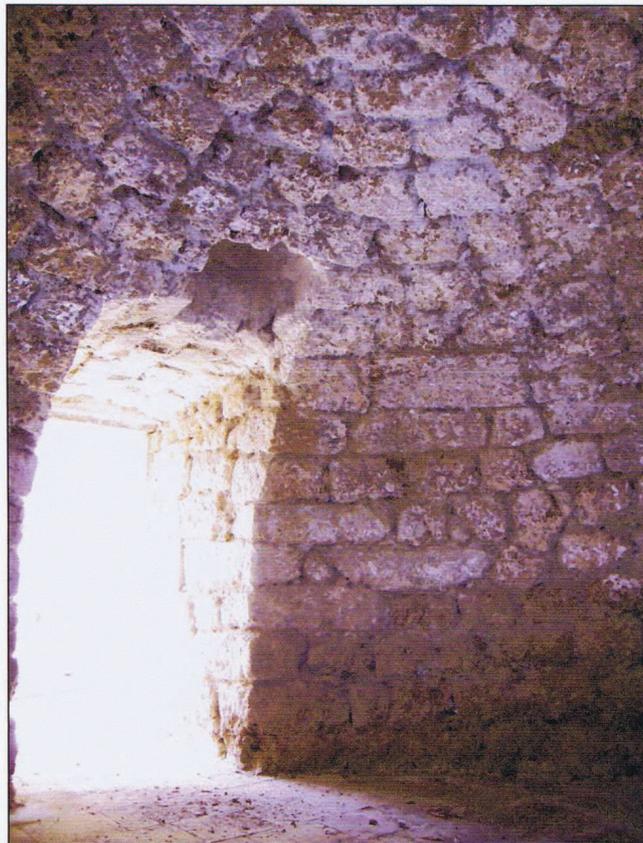
REZ-DE-CHAUSSÉE

Voûte en cul-de-four en moellons équarris appareillés. Traces de badigeon de chaux colorée et d'enduit au plâtre. Carreaux de terre cuite au sol. Trémie dans la voûte.

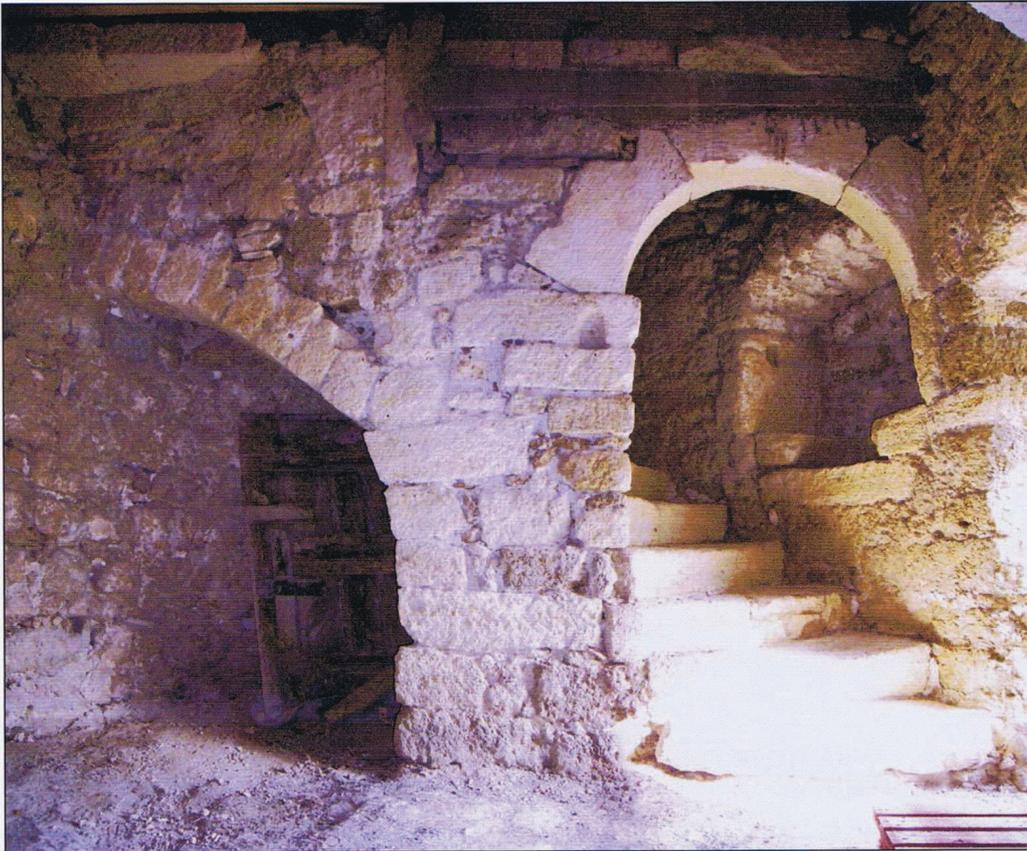
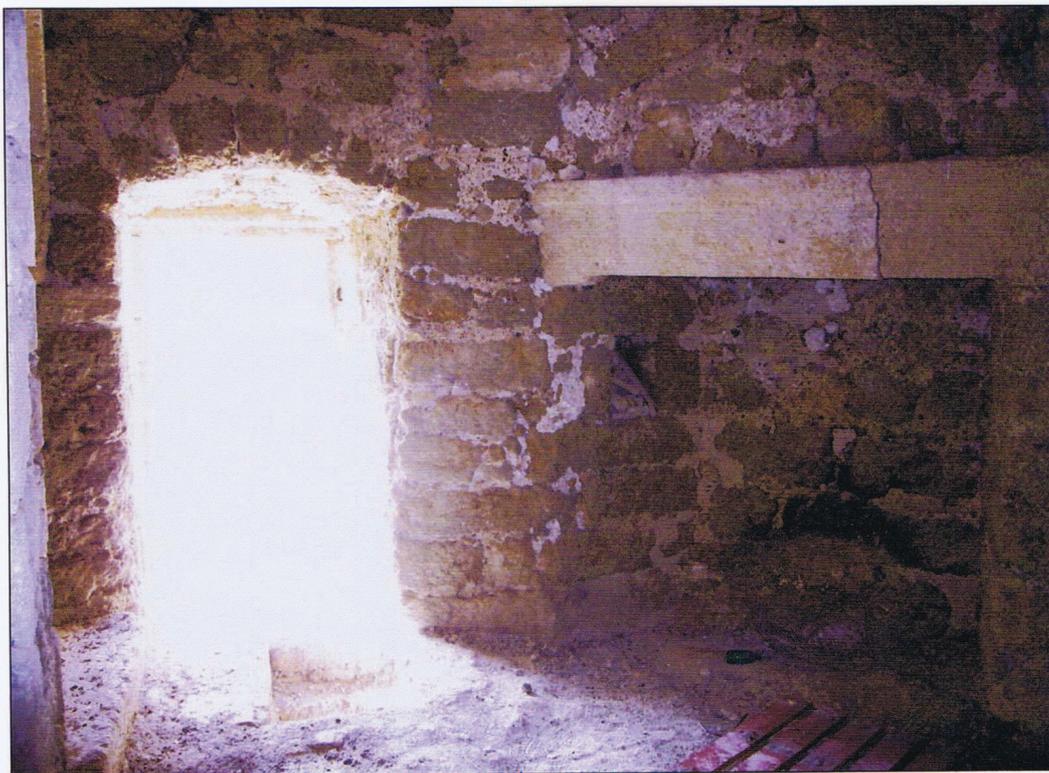
1^{ER} ETAGE

Arcs et marches en pierre de taille. Evier dans niche pratiquée dans l'épaisseur du mur. Cheminée avec linteau monolithe en pierre (fissuré). Absence de revêtement de sol.

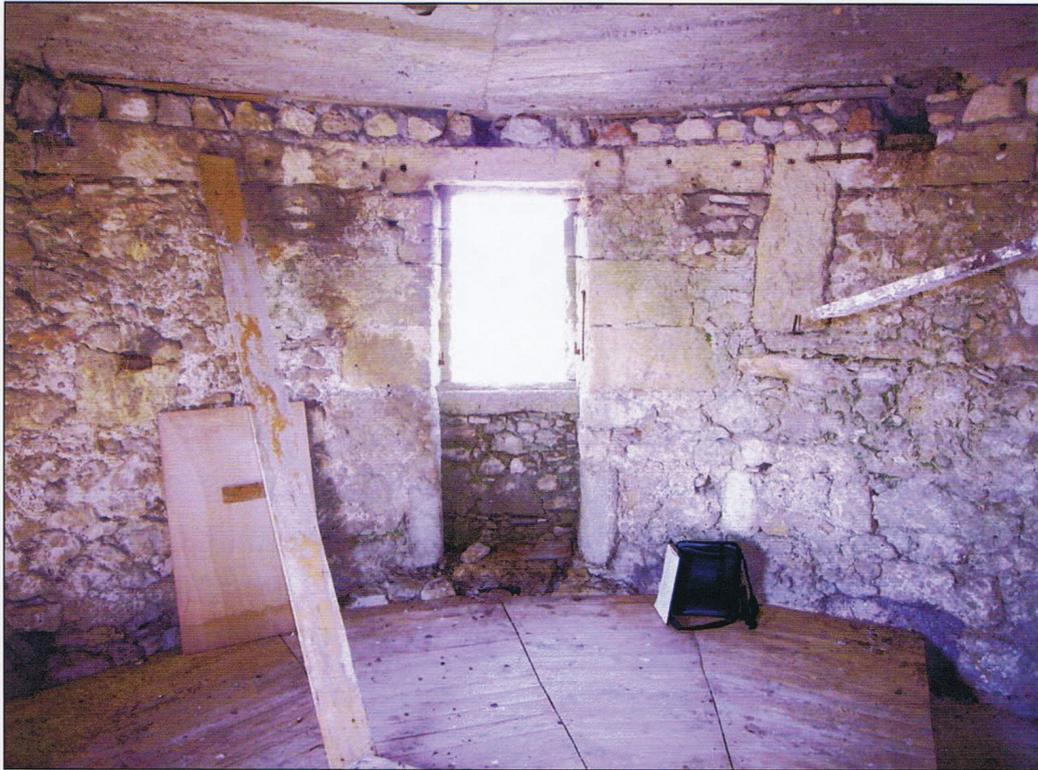
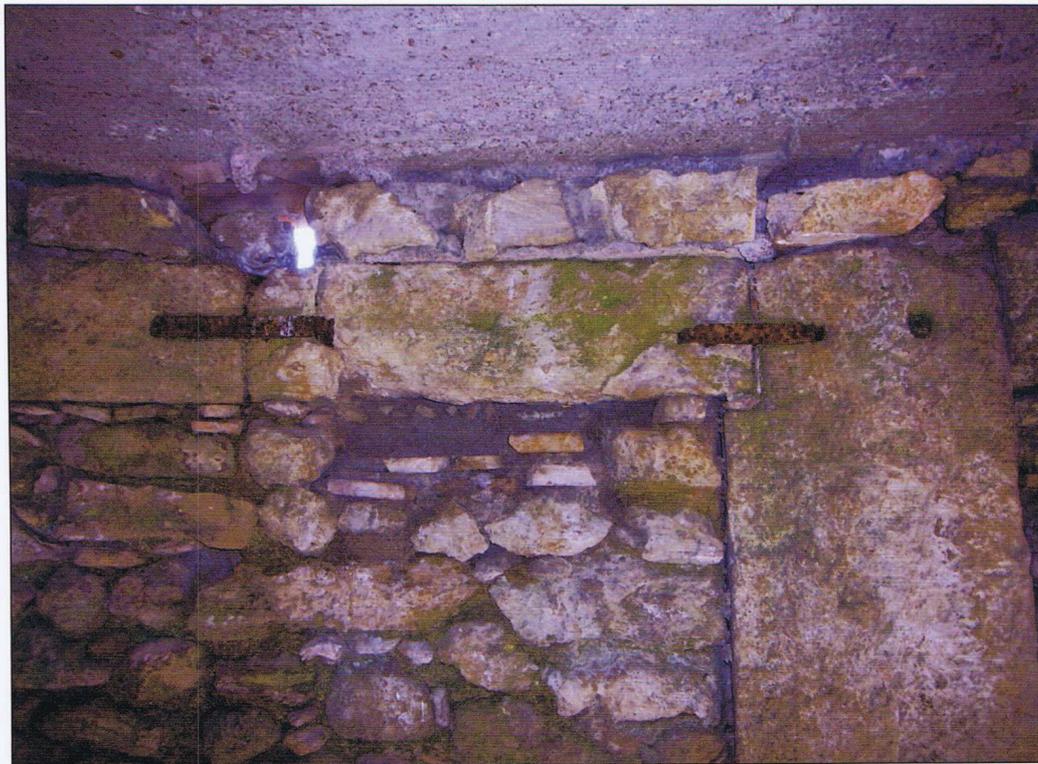
2^{EME} ETAGE

Assise de couronnement constituée de blocs de pierre de taille traversants, solidarisés par des agrafes métalliques. Renforts par éléments de pierre debout placés à intervalles réguliers. Plancher bois récent. Couvrement en béton armé.
